# Tontoftgård

## Haus, Menschen und Geschichte

Tontoft 13 / 13A · Pøl · Nordborg · Als, Dänemark

Gesamtfassung mit Denkmalschutz · 2. Oktober 2026

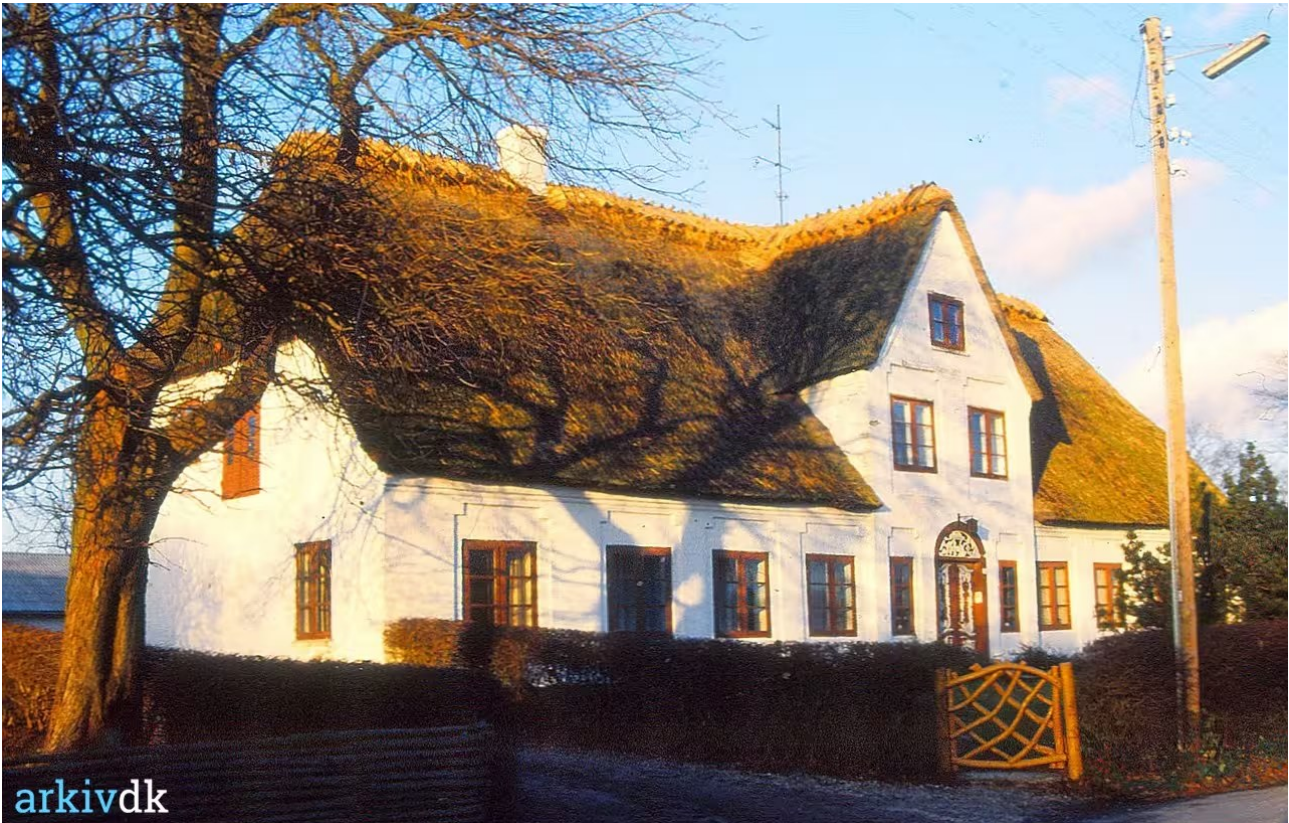
Tontoftgård 1980. Nordborg Lokalhistoriske Arkiv, B3343; Fotograf unbekannt. [10b]

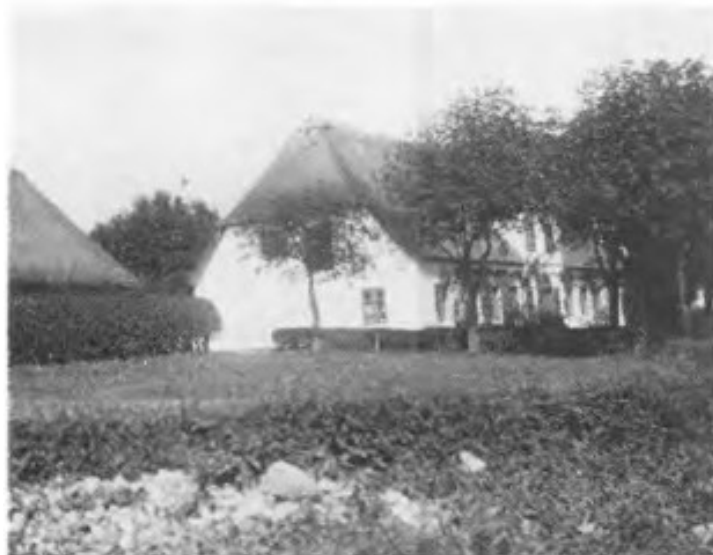
Tontoftgård um 1914. Ausschnitt aus Erik Manthei Nielsen, Ortschronik 1984, gedruckte S. 32. Die ungefähre Datierung stammt aus der Bildunterschrift. [3]

Die Chronik beginnt mit dem Hinweis, dass sich am Hof Türen und Fenster des alten Schlosses betrachten ließen. Sie verbindet die Geschichte mit der Herzogin Henriette Augusta, die das Schloss 1766 erworben habe und 1778 dort starb. Ihr Hofarzt Christian Gottfried Drescher war kurz zuvor gestorben. [3]

Dreschers Witwe soll das Schloss 1779 auf öffentlicher Auktion für etwa 2.500 Reichstaler erworben haben, einschließlich ungefähr 40 Tonnen Land nördlich der Kirche. Nach einem Teilabbruch entstand aus dem Material ein vierflügeliger Hof. Den Schlossrest habe sie mit Vermittlung des Pastors Fangel an den Schiffbauer Jørgen Lorenzen in Sønderborg verkauft. [3]

Das sind konkrete Aussagen einer lokalen historischen Darstellung. Kaufvertrag, Abbruchumfang, Transport und einzelne Bauphasen sind noch nicht aus Originalakten geprüft. Die oft wiederholte Geschichte, die Treppe sei breit genug gewesen, um Pferd und Wagen hinaufzuführen, wird als volkstümliche Erzählung wiedergegeben, nicht als technische Beschreibung.

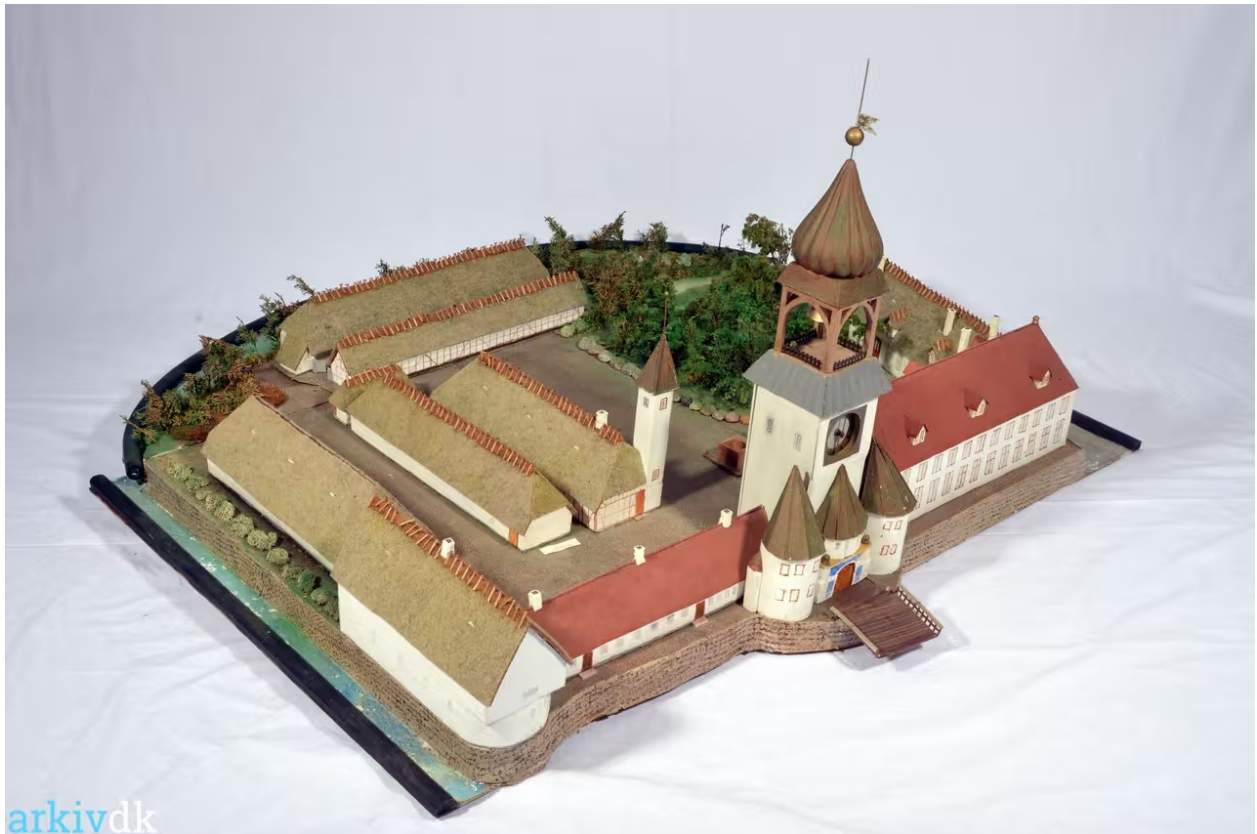
Modell Nordborg Slot. Nordborg Lokalhistoriske Arkiv, V320; Katalogzeitraum 1970-1990; gebaut von Hans Jørgensen, Tontoftgård. [34]

Das zweite Modell verknüpft Hans Jørgensens Interesse am Hof mit dem Schloss. Es veranschaulicht die historische Baugruppe, aus der nach örtlicher Überlieferung Material nach Tontoftgård gelangte. Es ersetzt weder eine historische Bauaufnahme noch den Beleg für die Herkunft einzelner Stücke.

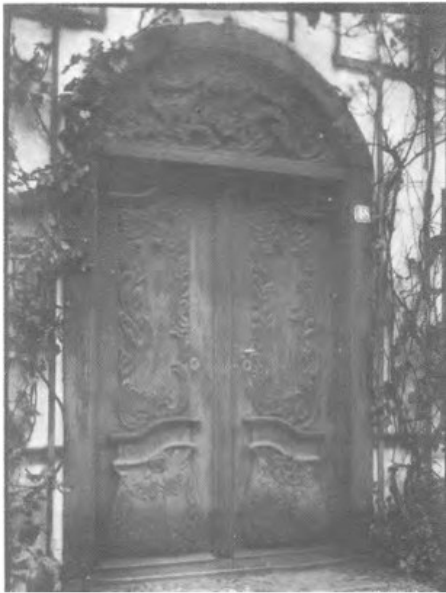
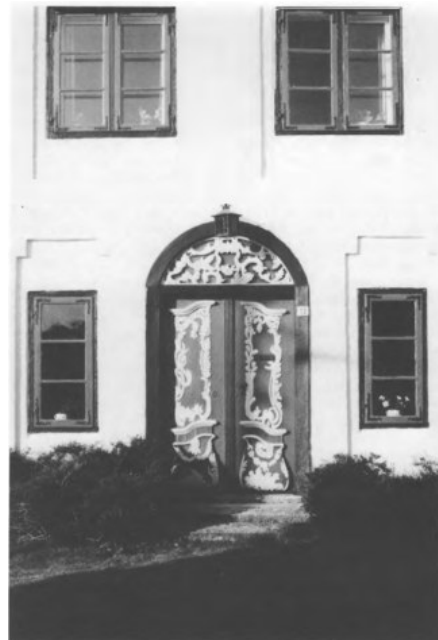
Links: Eingangstür 1922, Ortschronik 1984, gedruckte S. 33. Rechts: Abb. 20 in Toffts Untersuchung 1986, gedruckte S. 108; die Bildunterschrift datiert die Rokokotür stilistisch um 1775. Das Aufnahmejahr ist dort nicht damit gleichzusetzen. [3, 5]

Beide Abbildungen machen den Reichtum der Schnitzerei sichtbar. Der Vergleich ist für die Ausstattungsgeschichte nützlich, erlaubt aber ohne Detailuntersuchung keine sichere Aussage zu restaurierten Teilen, Holzart, Farbaufbau oder ursprünglicher Montage.

Die ältere Bildunterschrift bezeichnet eine Tür auf der Ostseite, während andere Quellen den Haupteingang von der Straße beschreiben. Eine genaue Orientierung aller Ansichten wird deshalb erst mit einem Lageplan festgelegt. Historische Richtungsangaben werden nicht stillschweigend vereinheitlicht.

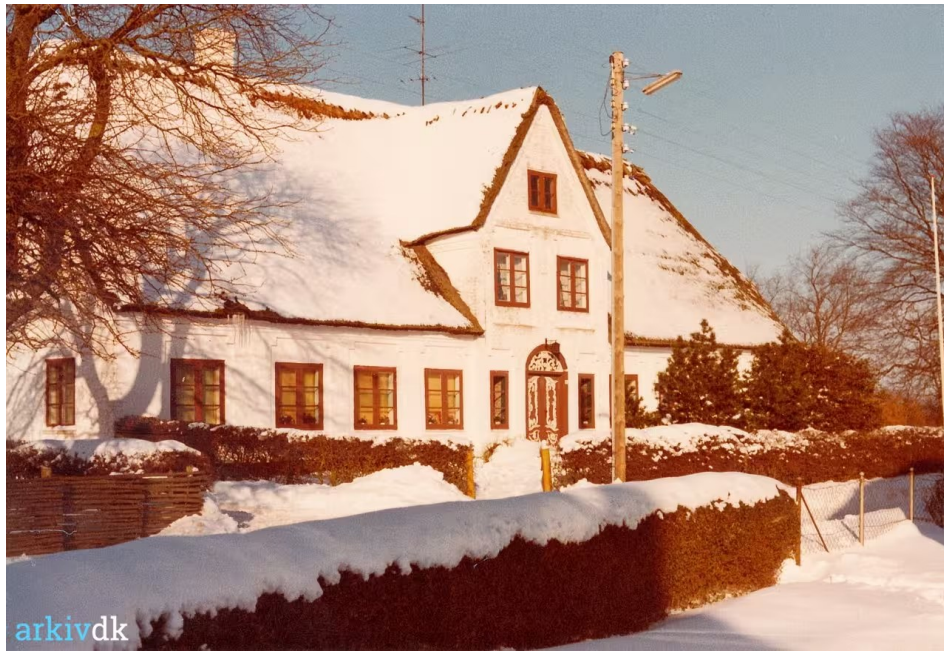
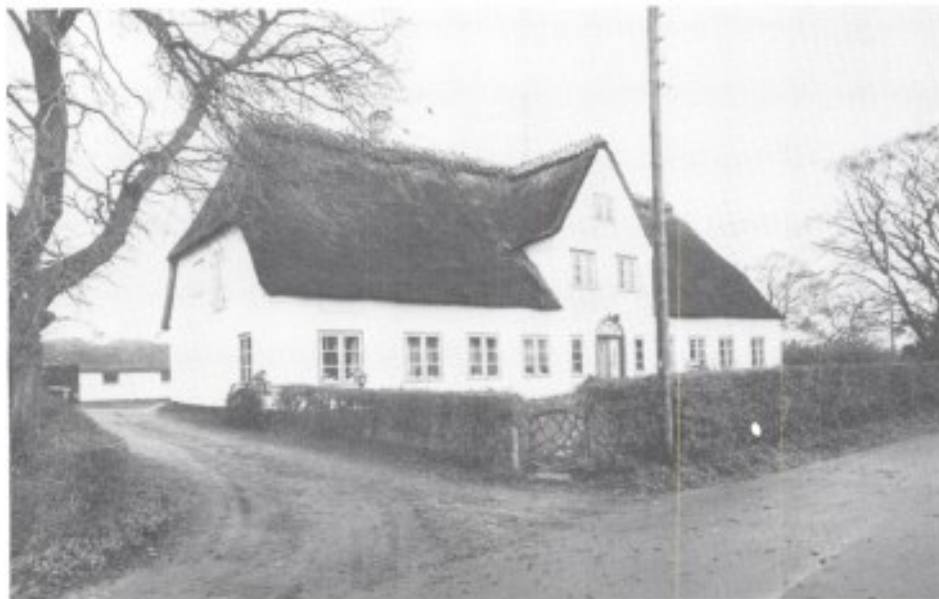
Tontoft 13, Archivfoto 1979, B2819. Fotograf unbekannt. [10]

Foto 1990, veröffentlicht in John Kronborg Christensen: Byggeskik på Nordals, Sønderjysk Månedsskrift 1/1992, gedruckte S. 26. [6]

Diese Ansichten liegen nach dem chronikalisch berichteten Brand der Wirtschaftsflügel vom 11. Juli 1975. Sie zeigen das erhaltene Wohnhaus, aber nicht vollständig die rückwärtigen Baukörper. Der Abgleich mit dem Hofmodell ist deshalb eine historische Gegenüberstellung, kein Nachweis des Wiederaufbauplans.

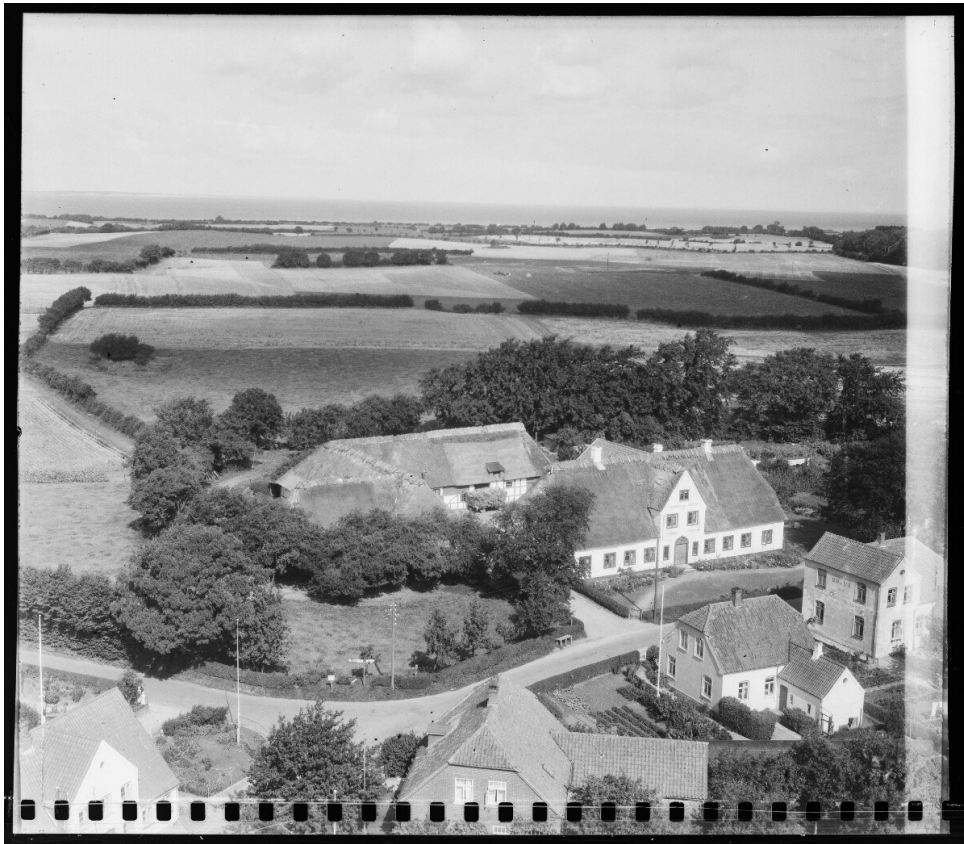
Historische Luftaufnahme, im ersten Bericht dem Jahr 1957 zugeordnet. Det Kgl. Bibliotek, Bildkennung H09664\_026, über die Dokumentenseite der Adresse erschlossen. Aus der ersten PDF übernommen; Bildmetadaten in diesem Vergleich nicht erneut am Bibliotheksoriginal geprüft. [30]

Die Aufnahme zeigt das Wohnhaus mit Mittelgiebel und die rückwärtige Hofbebauung vor dem chronikalisch berichteten Brand der Wirtschaftsflügel 1975. Sie ergänzt die Straßenansichten und das Hofmodell um einen Blick auf die zusammenhängende Baugruppe. [3, 30]
